Identifikasi Karakteristik Masjid Kuno Indonesia Pada Masjid Tuha Gunong Kleng Aceh Barat

Gambar 1. Masjid Tuha Gunong Kleng

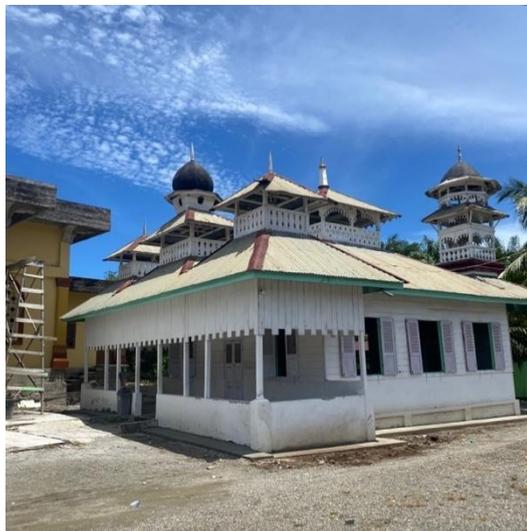
Masjid Tuha Gunong Kleng diperkirakan dibangun pada tahun 1927 oleh generasi keempat Gunong Kleng, seorang *teungku gampong* Gunong Kleng bernama Teungku Arsyad. Masjid ini berada di jalur bepergian masyarakat yang akan pergi dan pulang dari daerah lain, sehingga masjid ini dibangun dengan tujuan untuk bisa digunakan sebagai tempat beribadah dan juga menjadi tempat singgah musafir yang datang dari selatan.

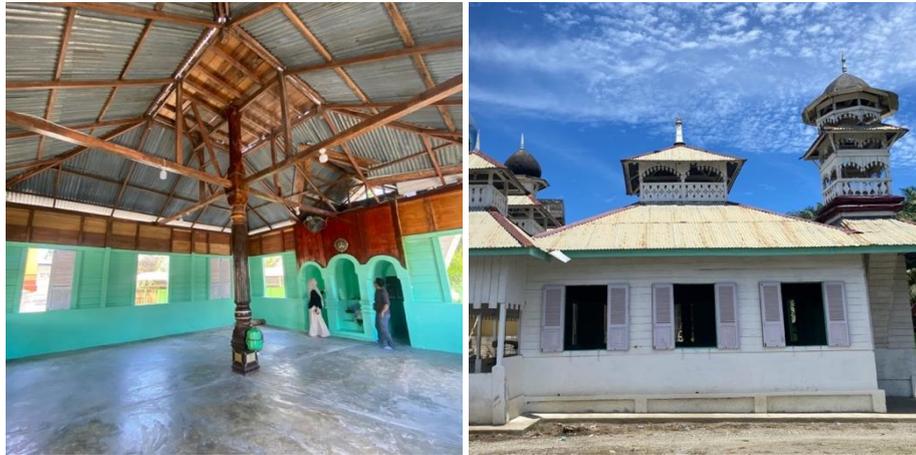
Gambar 2 dan 3. Denah ruang dalam dan tampak samping masjid

Denah pada Masjid Tuha Gunong Kleng sesuai dengan karakteristik masjid yaitu berbentuk segi empat. Pada dinding masjid dapat dilihat bahwa terdapat banyak bukaan dan satu buah pintu masuk. Pada masjid ini juga dapat dilihat bahwa ada satu tiang utama yang berada tepat di tengah-tengah. Sesuai dengan denahnya yang berbentuk persegi, bentuk pondasi pada masjid ini juga berbentuk persegi. Pada karakteristik masjid kuno Indonesia, dijabarkan bahwa pondasi bangunan berbentuk persegi dan pejal yang agak tinggi. Hal tersebut juga dapat dilihat pada Masjid Tuha Gunong Kleng, dimana terlihat dengan jelas adanya perbedaan ketinggian antara pondasi masjid dan permukaan tanah.

Masjid Tuha Gunong Kleng dibangun pada tahun 1927 dengan dominasi penggunaan kayu, namun masih berdiri kokoh dengan kondisi masjid yang baik. Kayu untuk konstruksi masjid adalah kayu ketapang, dan tiang utama yang berada di tengah masjid terbuat dari kayu merbau. Meskipun sudah berusia lebih dari 96 tahun, bagian masjid yang memerlukan perbaikan hanya pada bagian atap.

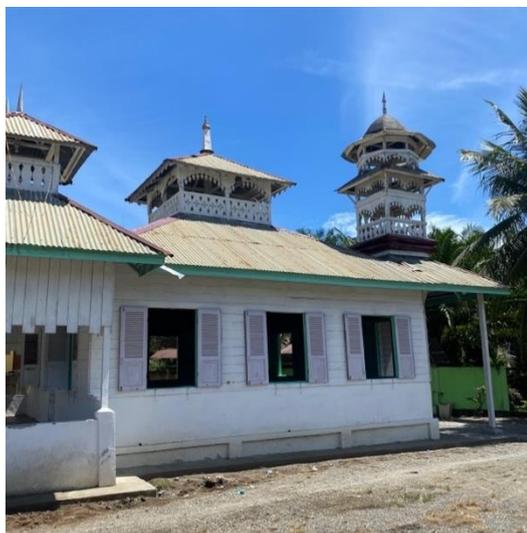
Gambar 4. Atap Masjid Tuha Gunong Kleng

Karakteristik atap masjid kuno Indonesia adalah atap yang berbentuk tumpang, terdiri dari dua sampai lima tingkat yang semakin keatas semakin mengecil. Pada Masjid Tuha Gunong Kleng, karakteristik atap tersebut dapat diidentifikasi, dimana atap tumpang pada masjid ini memiliki dua tingkatan dengan ukuran atap paling atas memiliki ukuran yang jauh lebih kecil dari atap utama di bawahnya.

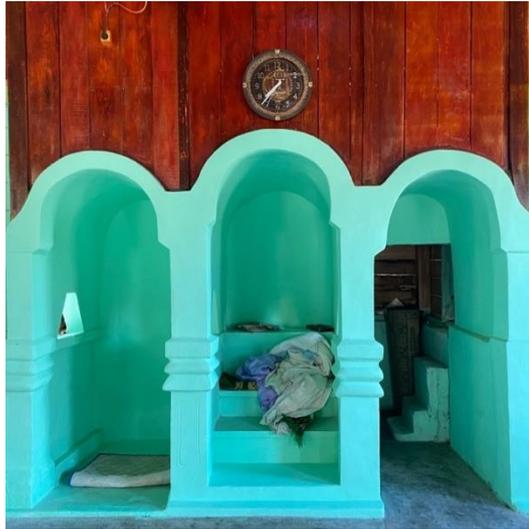
Gambar 5 Mihrab Masjid Tuha Gunung Kleng

Pada bangunan masjid kuno Indonesia, umumnya terdapat bangunan yang menonjol sebagai mihrab. Pada masjid ini, karakteristik ini juga dapat dijumpai. Dari dalam masjid, dapat dilihat bahwa ada tiga ceruk yang salah satunya berfungsi sebagai mihrab pada masjid. Jika dilihat dari dalam, mihrab ini terletak di luar dari bentukan denah masjid yang berbentuk persegi. Karakteristik tersebut dapat dilihat lebih jelas dari bagian luar, dimana adanya bangunan yang menonjol yang didalamnya berfungsi sebagai mihrab, dan tangga yang dapat digunakan untuk mengakses menara masjid.

Arah mihrab pada masjid ini menghadap tepat ke kiblat. Hal ini dapat dilihat dari Masjid Nurul Hidayah, sebuah masjid baru yang dibangun tepat di sebelahnya, memiliki arah kiblat yang sama dengan Masjid Tuha Gunong Kleng.

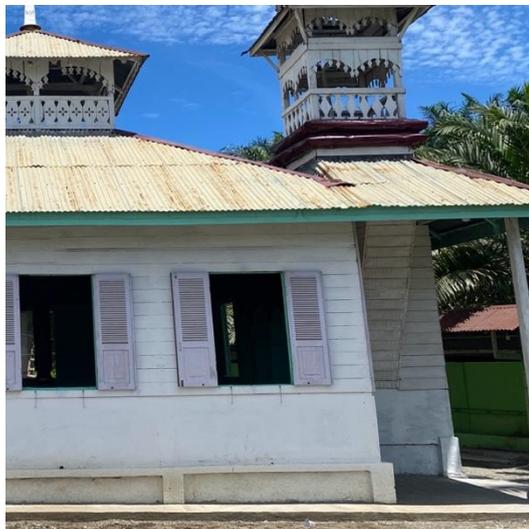
Gambar 6. Bagian masjid yang berfungsi sebagai mihrab dan tangga menara

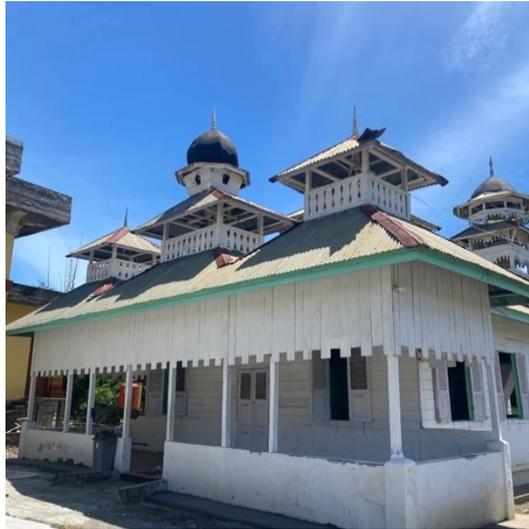
Gambar 7 Serambi pada Masjid Tuha Gunong Kleng

Pada Masjid Tuha Gunong Kleng terdapat satu buah serambi terbuka yang berada di bagian depan masjid. Saat ini serambi berfungsi sebagai tempat menyimpan barang dan perlengkapan masjid, seperti karpet alas shalat, dan juga keranda jenazah.

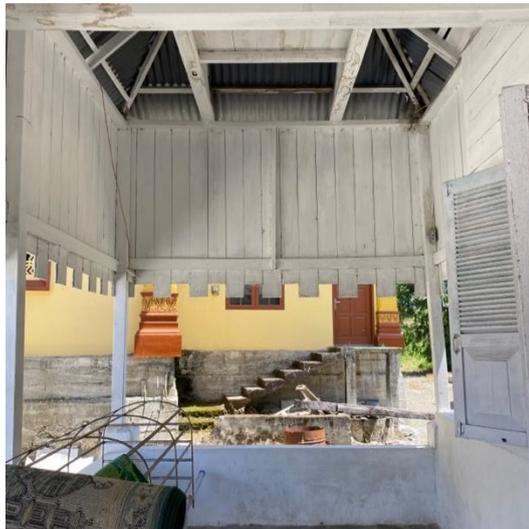
Gambar 8 Tampak dalam bagian serambi masjid
