## EVALUASI PENERAPAN SANITASI DI TEMPAT AGROWISATA NANAS TANGKIT BARU, SUNGAI GELAM, KABUPATEN MUARO JAMBI, JAMBI TAHUN 2023

<sup>1</sup> Prodi Teknik Lingkungan, Fakultas Sains dan Teknologi, Universitas Jambi, Jambi

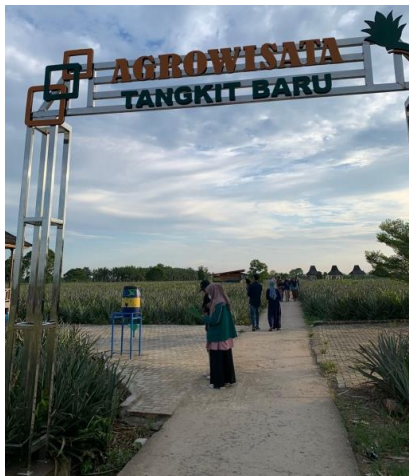
Gambar 1. Kondisi Lingkungan di kawasan Agrowisata Nanas Tangkit

Berdasarkan Hasil Observasi di kawasan agrowisata nanas tangkit untuk komponen lingkungan dapat dilihat pada Gambar 1. Kebersihan lingkungan Agrowisata Nanas Tangkit baik dan Tidak terdapat genangan air.

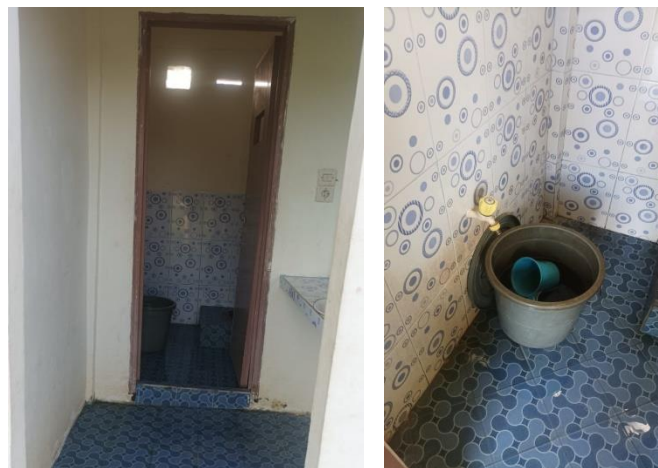
Gambar 2. Kondisi sanitasi Ketersediaan Air Bersih dan toilet umum yang terdapat dikawasan Agrowisata Nanas Tangkit

Berdasarkan hasil observasi yang dilakukan, kondisi toilet terpelihara dan bersih dapat dilihat pada Gambar 2. Selain itu berdasarkan wawancara dengan pihak pengelola, tingkat kesadaran masyarakat juga menjadi penyebab bersih dan terpeliharanya toilet umum di agrowisata tangkit nanas. Toilet juga di hubungkan dengan saluran penampung tinja atau septic tank. Untuk memenuhi persyaratan, sarana sanitasi untuk umum seperti keran sebaiknya disediakan. Apabila ditinjau dari sudut ilmu kesehatan masyarakat, penyediaan sumber air bersih harus dapat memenuhi kebutuhan masyarakat, karena terbatasnya sarana tersebut akan memudahkan timbulnya penyakit di masyarakat (Saraswati, Werdiningsih, and Purwanto 2016).

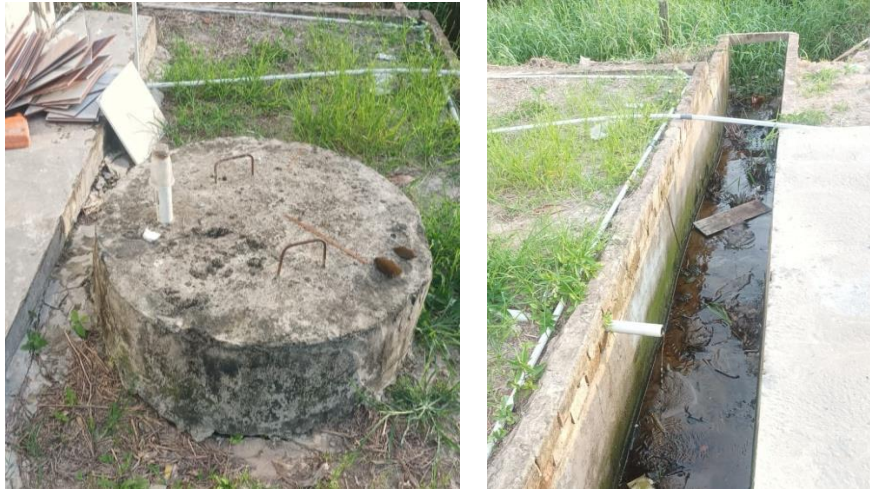
Gambar 3. Kondisi saluran air dikawasan agrowisata nanas tangkit

Untuk pengolahan air limbah belum tersedia dengan baik, dikarenakan aliran yang akan langsung menuju septic tank lalu akan mengalir langsung ke saluran air yang berada didekat septic tank dapat dilihat pada Gambar 3. Saluran air yang tersedia juga belum memenuhi persyaratan yaitu tidak kedap air dan tidak tertutup. Untuk memenuhi persyaratan, baik di dalam maupun di luar toilet harus disediakan tempat sampah, saluran air kotor yang keluar dari toilet sebaiknya dijadikan satu dengan septic tank sehingga tidak mengganggu estetika dan menimbulkan bau.

Pengelola tempat Agrowisata Nanas Tangkit serta Dinas Kebudayaan dan Pariwisata Kabupaten Muaro Jambi disarankan untuk: memperbaiki sarana air bersih dengan cara menambah 80 unit keran untuk setiap radius 20 m; membuat saluran limbah cair dan membuat jaringan komunal sehingga limbah dapat tersalurkan dengan baik; memperbaiki tempat sampah yang sudah rusak dan beri penutup; menambahkan fasilitas kesehatan seperti klinik dan balai kesehatan serta menyediakan P3K dan obat-obatan sederhana; menyediakan alat pemadam kebakaran.

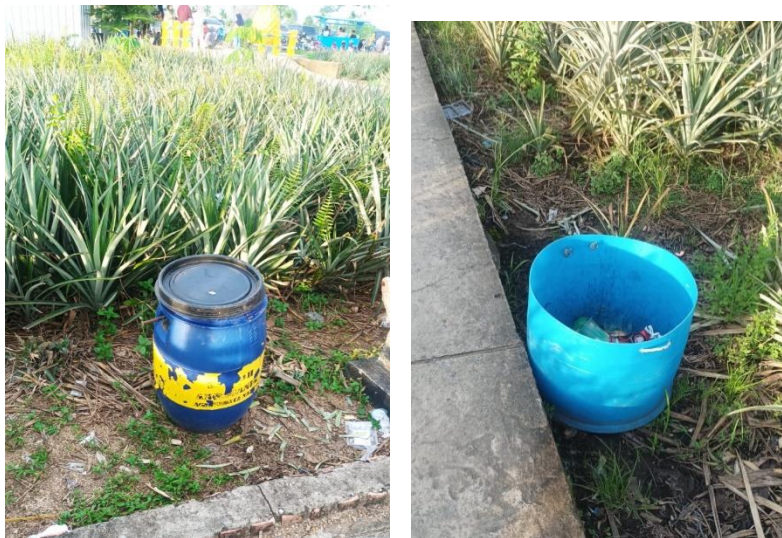
Gambar 4. Kondisi Tempat sampah yang ada di kawasan Agrowisata Nanas Tangkit

Berdasarkan hasil penelitian di Kawasan Agrowisata Nanas Tangkit didapatkan hasil bahwa pengelolaan sampah padat dalam kategori yang belum sesuai dengan teori menurut Suparlan Kondisi pengelolaan sampah belum baik. Terdapat beberapa cecceran sampah disekitar lingkungan objek wisata.

Pengangkutan sampah dilakukan setiap 3 hari sekali. Untuk pengolahan sampah masih belum terdapat sampah diangkut langsung dibawa ke TPS. Kondisi tempat sampah dapat dilihat pada Gambar 4. Sudah cukup layak dengan penutup yang mudah dibuka maupun ditutup, kedap air, tidak berkarat, dan memiliki permukaan bagian dalam yang halus dan rata. Volume sampah juga tidak melebihi kapasitas yang tersedia.

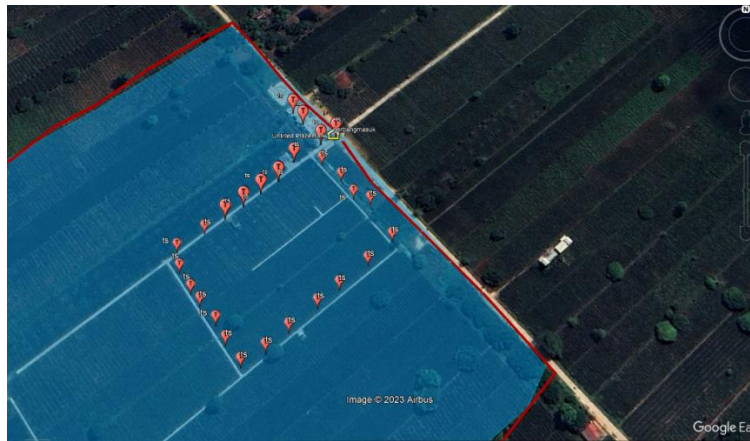
Gambar 5. *Mapping* Ketersediaan tempat sampah yang ada di kawasan Agrowisata Nanas Tangkit

Berdasarkan Gambar 5. Dapat dilihat bahwa Telah terdapat titik-titik dimana tempat sampah diletakkan di kawasan Agrowisata Nanas Tangkit. Tempat sampah yang tersedia sudah mencukupi dan tidak susah ditemukan.

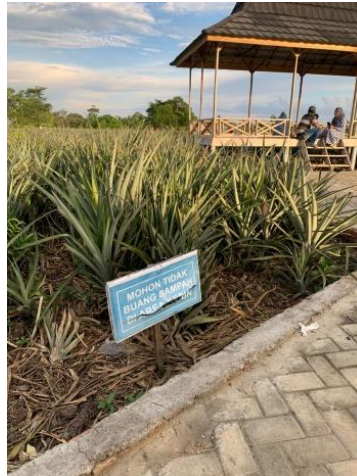
Gambar 6. Sarana Penyuluhan di agrowisata nanas tangkit

Pada Gambar 6. Dapat dilihat bahwa terdapat Sarana penyuluhan yang tersedia yaitu tulisan yang bertujuan untuk menghimbau wisatawan agar membuang sampah pada tempatnya. Untuk Fasilitas kesehatan yang belum ada seperti klinik dan balai kesehatan juga belum terdapat P3K dan obat-obatan sederhana. Di kawasan Agrowisata Nanas Tangkit tidak ditemukan fasilitas pelayanan kesehatan. Padahal setiap tempat wisata memiliki potensi bahaya. Potensi ini harus dikendalikan dengan menyiapkan fasilitas pelayanan kesehatan yang memadai. Kebutuhan pelayanan kesehatan untuk masing-masing tempat wisata tentu berbeda sesuai dengan keunggulan lokal dan variasi dari destinasi tersebut. Untuk mewujudkan kesiapan dari sisi fasilitas pelayanan kesehatan, sektor pariwisata tentu saja memerlukan kerjasama antar daerah dan lintas sektor dalam mendukung kebutuhan pariwisata (Rahayu and Darmawan 2022).
